Chœur à trois voix

Le Délégué de métier des Compagnons charpentiers, Daniel Wawarczyk, a été amené à travailler sur la rénovation de l'église Notre-Dame de Beauregard, à la Celle Saint-Cloud, en collaboration avec l'ingénieur-concepteur, Robert Lourdin, et l'architecte Emmanuel de Benoist. Le trio a pris tour à tour la plume pour vous exposer les différentes étapes de ce chantier passionnant.

Présentation du projet : Préambule

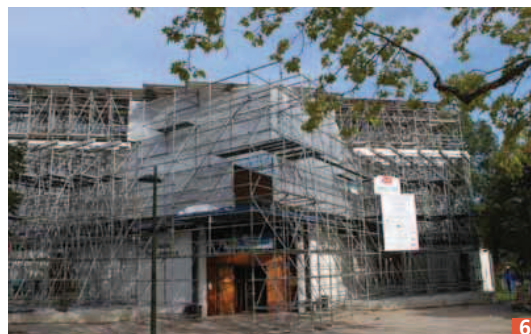
6 Le parapluie juste avant la dépose de la couverture existante.

Le bâchage du parapluie est de type PVC en 640 g/m² ; les retombées latérales de 4 m sont translucides. Cette prestation comprend tous les accessoires en matière de prévention et de sécurité, un plan de montage, le contrôle et la validation par un bureau de contrôle. Ces installations sont conformes aux règles de sécurité en vigueur (photo 6).

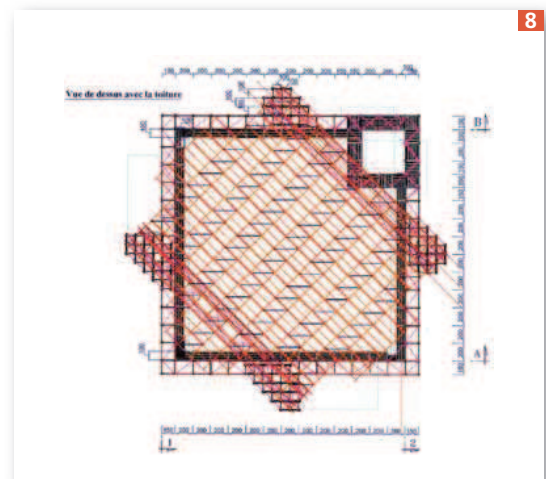
8 Plan du parapluie avec les deux poutres triangulées permettant d'enjamber l'église sans prendre appui sur la voile mince.

Il a donc été décidé l'installation d'un échafaudage de service de largeur 1,5 m, installé sur le pourtour de l'église, y compris le clocher. L'installation repose sur quatre assises en béton de 24 m² construites préalablement à l'extérieur de l'édifice. Ces éléments reçoivent quatre piles supports de deux poutres principales, formant le départ de structure du parapluie (image 8).

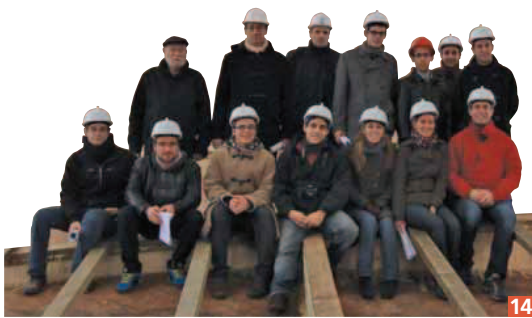
14 Robert Lourdin, ingénieur CNAM, lors d'une visite du chantier avec ses élèves du Centre des Hautes Études de la Construction.

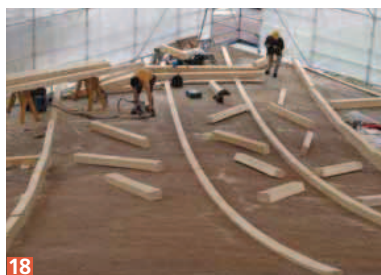
18 Positionnement à blanc des extradosses des calages.

Nous avons ainsi pu établir les fiches de taillage de chaque pièce de bois constituant la résille de renfort. Chaque pièce de calage de la résille de renfort a donc été taillée puis « présentée » pour vérification et tablettage éventuel, afin que le collage en place de la pièce de bois soit optimal.

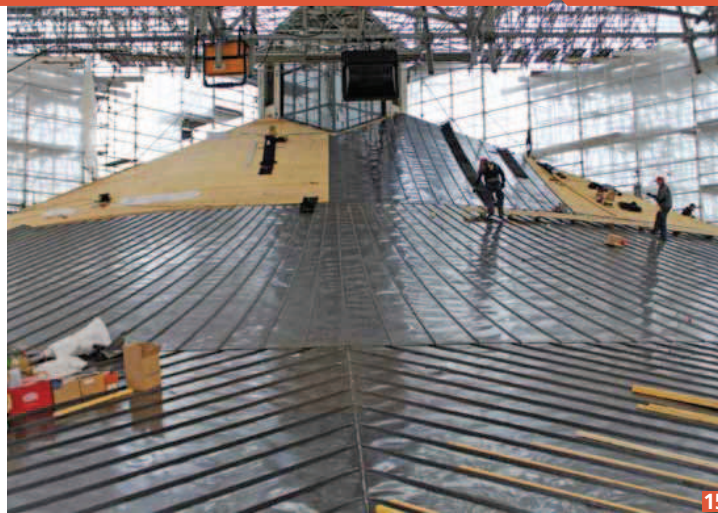
15 Pose de la couverture en cuivre à « joints debout ».

Il ne restait plus au couvreur qu'à poser le voligeage et la couverture en cuivre !

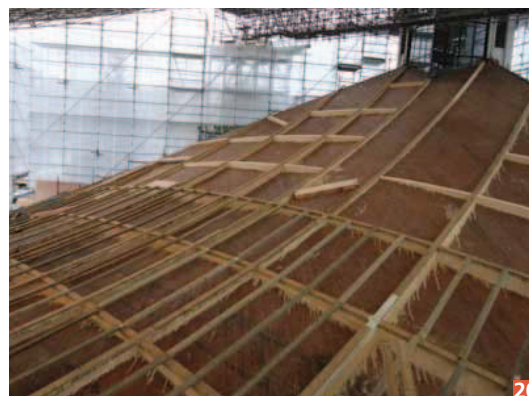
20 Le « voile mince » retrouve sa rigidité et sa forme d'origine, parabolique et hyperbolique. On voit nettement les calages qui vont de 1 cm à 28 cm.

Une fois le collage des calages effectués, nous avons pu démarrer la pose de la résille croisée et du chevronnage imaginés par Robert Lourdin, suivie de la pose de l'isolation. Constatation : après la pose de la résille, le voile ne s'enfonçait plus, il a retrouvé sa rigidité d'origine.
