Chœur à trois voix

Le Délégué de métier des Compagnons charpentiers, Daniel Wawarczyk, a été amené à travailler sur la rénovation de l'église Notre-Dame de Beauregard, à la Celle Saint-Cloud, en collaboration avec l'ingénieur-concepteur, Robert Lourdin, et l'architecte Emmanuel de Benoist. Le trio a pris tour à tour la plume pour vous exposer les différentes étapes de ce chantier passionnant.

Présentation du projet : Préambule

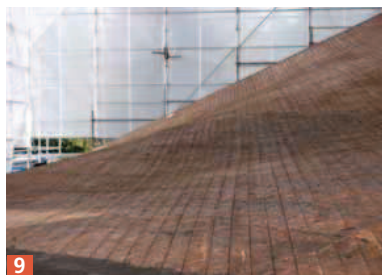
du désordre, cet état anormal est irréversible, ce qui peut représenter un danger à terme ;

- Le système d'étanchéité n'est pas élastique et ne peut suivre les déformations du voile mince : chocs thermique ; humidité ; souplesse, etc.
- Les infiltrations d'eau entraînent une détérioration des lames en bois constituant la coque du voile mince. Il serait très délicat de devoir remplacer ces ouvrages ; il est donc primordial de réaliser rapidement la couverture afin de sauvegarder la toiture et sa structure.
